**AVISO DE RISCO**

**CAMPANHA DE CHAMAMENTO PREVENTIVA DOS VEÍCULOS TOYOTA,  
MODELO COROLLA, VERSÕES XEi e SEG**

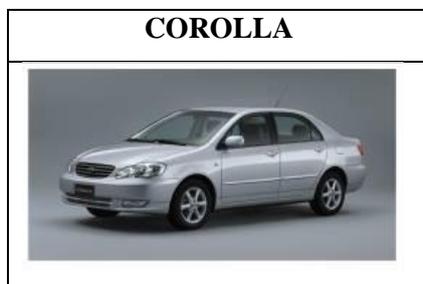
**Defeito:** Rompimento indevido do deflador do *airbag* dianteiro do lado do passageiro.

**Riscos e implicações:** Em caso de colisão frontal severa do veículo, poderá ocorrer a deflagração inadequada da bolsa do *airbag* dianteiro do passageiro com possíveis danos materiais e lesão física ao passageiro. Em casos remotos há o risco de incêndio e eventuais lesões graves, até mesmo fatais aos ocupantes do veículo.

**Medidas corretivas:** A substituição da bolsa do *airbag* dianteiro do lado do passageiro.
