CAMPANHA DE CHAMAMENTO PREVENTIVA DOS VEÍCULOS MARCA TOYOTA, MODELO RAV 4

RAV 4

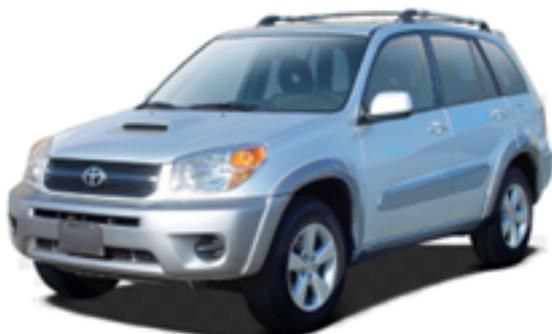
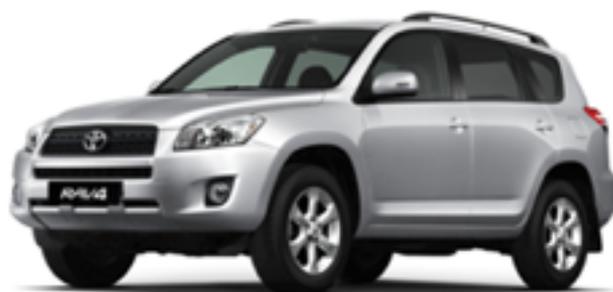
DEFEITO APRESENTADO : Devido ao formato da estrutura metálica do assento traseiro do veículo, na hipótese de colisão severa, principalmente na direção frontal, haverá a possibilidade do cinto de segurança se romper, em razão do contato com a referida estrutura. Tal situação poderá afetar apenas os cintos de segurança laterais traseiros, de três pontos.

MEDIDAS CORRETIVAS: A partir de 31/03/2016, a Toyota promoverá a instalação de uma capa plástica protetora em cada uma das laterais da estrutura metálica do assento traseiro do veículo, a fim de evitar o contato com o respectivo cinto de segurança.
